**VALUTAZIONE DELLO STATO ECOLOGICO  
E CHIMICO DEI CORPI IDRICI FLUVIALI  
(2015-2017)**

Agosto 2018

**Alessandra Cingolani – Fedra Charavgis**  
Sistema Informativo Ambientale

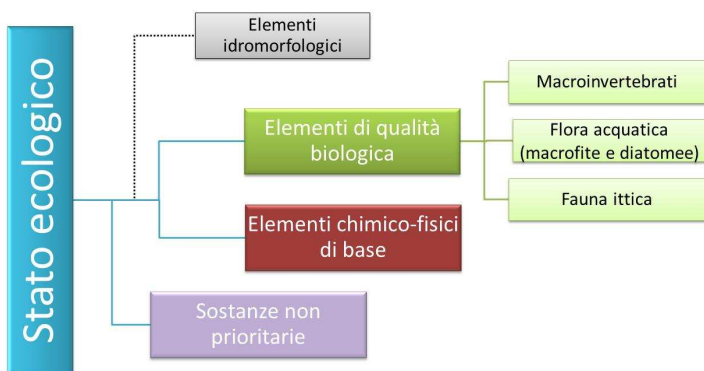
Fig. 3 – Schema di classificazione dello stato ecologico

La classificazione dello stato ecologico dei corpi idrici fluviali umbri monitorati nel triennio 2015-2017 è stata effettuata applicando gli indici e i valori di riferimento previsti nel DM 260/2010, anche tenendo conto delle modifiche introdotte dalla Decisione n. 229/2018/CE (Fig. 3).

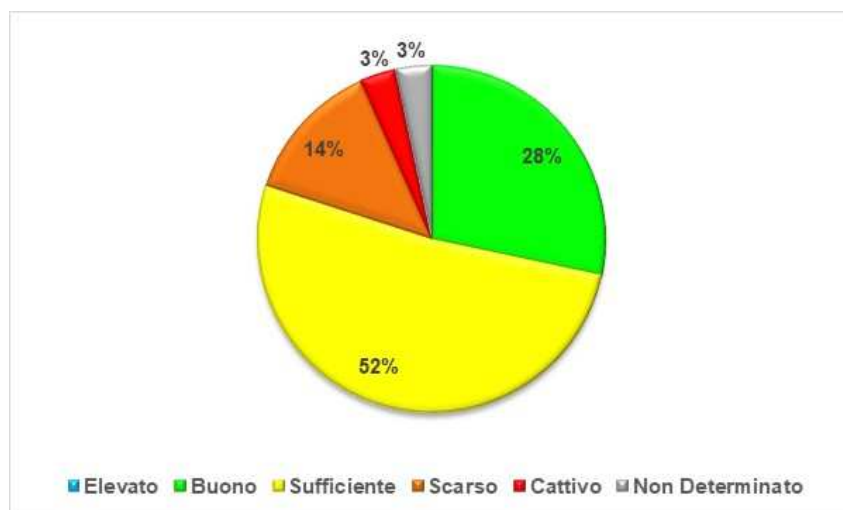
Fig. 5 - Distribuzione percentuale dei corpi idrici monitorati in classi di stato ecologico

- Circa due terzi dei corpi idrici presenta ancora un giudizio di stato ecologico inferiore al buono (69%)
- Tra i corpi idrici che non raggiungono l'obiettivo, il 17% evidenzia una forte compromissione dell'ecosistema acquatico: si tratta, come già in passato, di corsi d'acqua localizzati nelle aree più antropizzate dei bacini Topino-Marroggia (Timia-Teverone-Marroggia, Ose) e Nestore (Nestore, Caina e Genna);
- Il 28% dei corpi idrici classificati in stato buono comprende prevalentemente corsi d'acqua che drenano le aree orientali della regione (alto corso del fiume Nera e suoi affluenti, alto corso dei fiumi Topino e Chiascio e relativi affluenti, corsi d'acqua minori dell'Alto Tevere).

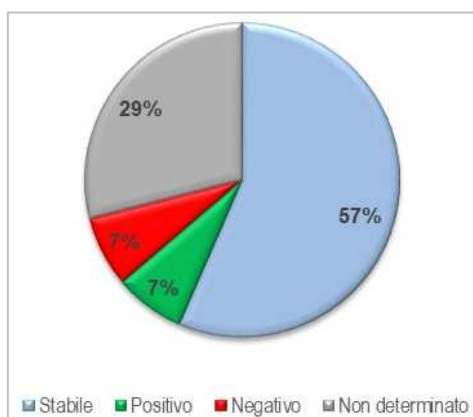
Fig. 6 - Trend percentuale dello stato ecologico dei corpi idrici fluviali umbri dal 2013 al 2017

Nel grafico successivo viene riportata la distribuzione percentuale dei corpi idrici che hanno presentato, dal 2013 al 2017, un trend dello stato ecologico stabile, positivo o negativo.

La maggior parte dei corpi idrici monitorati (57%) non mostra variazioni di stato ecologico nell'ultimo triennio, confermando la classificazione elaborata nel periodo precedente.

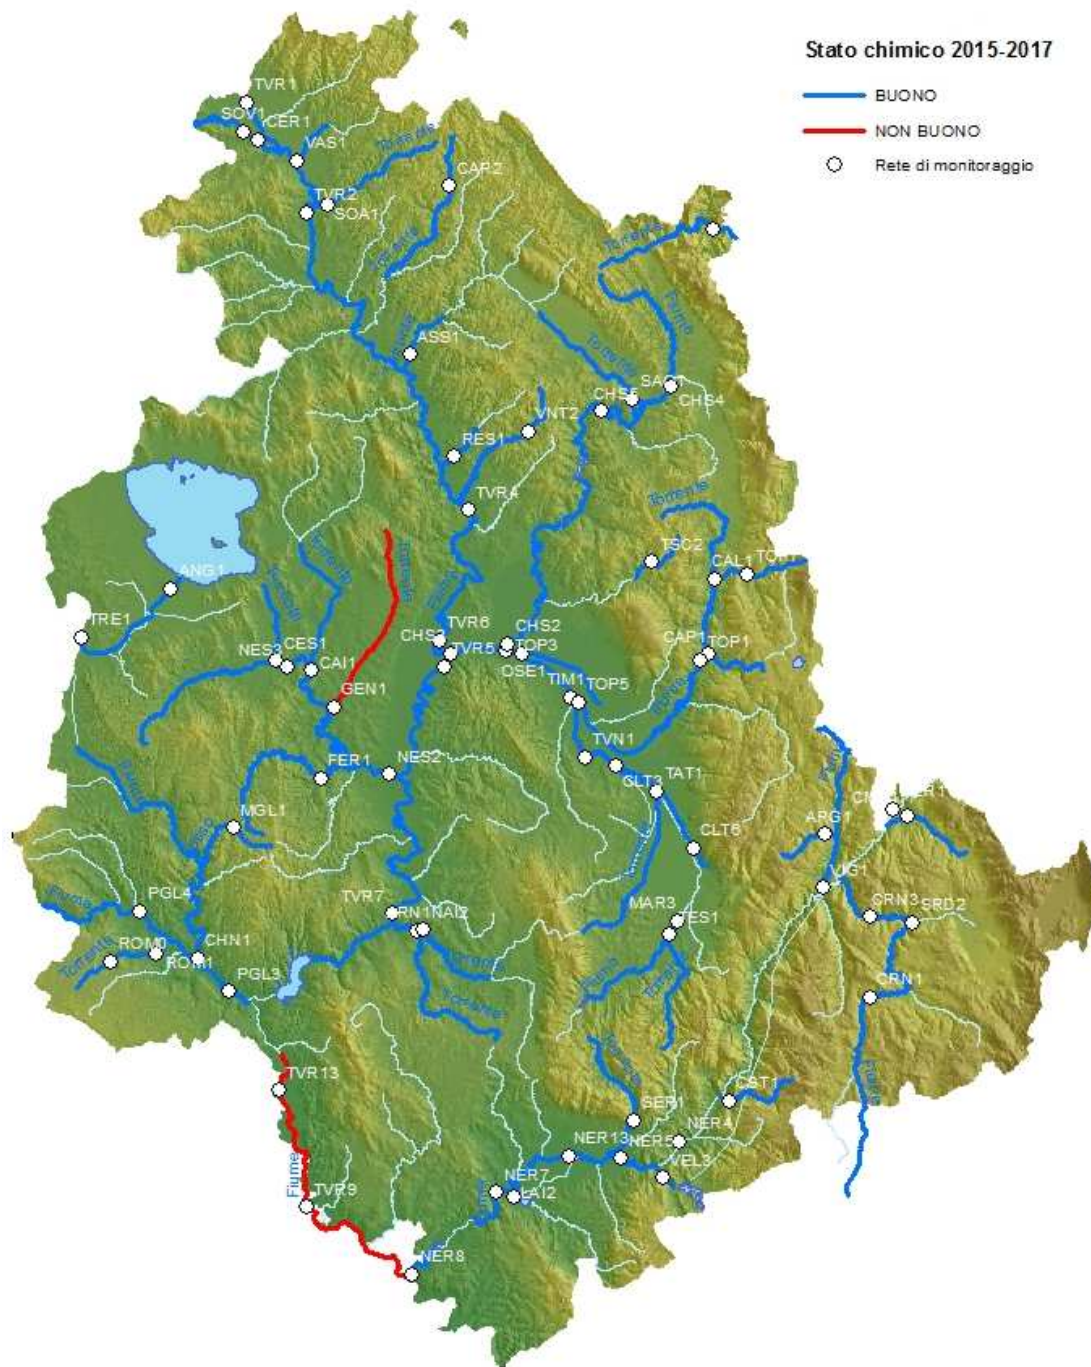
Fig. 9 - Stato chimico dei corpi idrici fluviali monitorati nella Regione Umbria – periodo 2015-2017

Nella Fig. 9 e nelle tabelle seguenti viene presentata la classificazione dello stato chimico dei 38 corpi idrici fluviali monitorati nel periodo 2015-2017 per la rilevazione delle sostanze prioritarie.

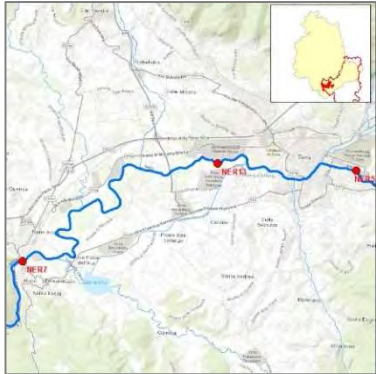
## FIUME NERA DA F. VELINO A LIMITE IDROECOREGIONE (N0100126CF)

Il corpo idrico attraversa l'area urbana e industriale più importante della regione. Il tratto monitorato è caratterizzato da profondità e larghezza dell'alveo significative e regime tipicamente fluviale con portate consistenti e costanti assicurate dall'apporto sotterraneo. La presenza di importanti derivazioni per uso idroelettrico porta a classificare il corpo idrico come fortemente modificato.

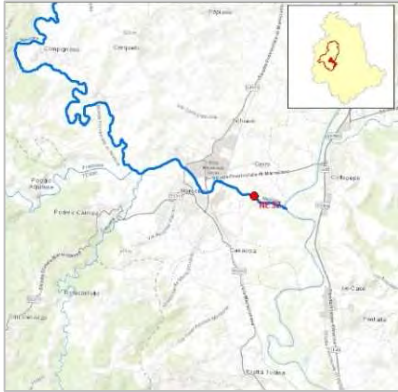
## FIUME NESTORE DA T. CAINA A F. TEVERE (N0100117BF)

Il corso d'acqua attraversa aree interessate da colture agricole intensive e nel suo tratto terminale insiste l'area urbana e industriale di Marsciano. L'alveo, di discreta ampiezza con substrato ghiaioso-limoso, è caratterizzato da una forte banalizzazione legata alla presenza di alterazioni idromorfologiche importanti (arginature delle sponde e marcati segni di erosione). I parametri ambientali rilevati in fase di monitoraggio hanno spesso evidenziato la presenza di anaerobiosi sul fondo e una vegetazione ripariale molto ridotta e discontinua.

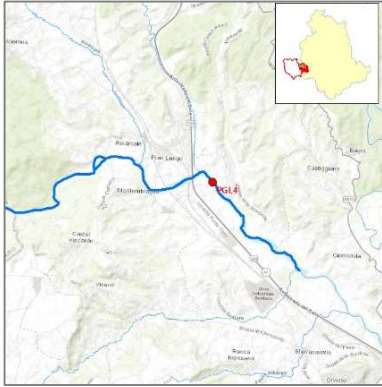
# FIUME PAGLIA DAL CONFINE REGIONALE A T. ROMEALLA (N0100122AF)

Il corpo idrico fluviale è caratterizzato da un alveo di ampiezza elevata (alveo bagnato superiore a 20 m) e portate estremamente variabili. Da un punto di vista eco-morfologico, il tratto monitorato presenta morfologia sinuosa a barre alternate, un fondo mobile prevalentemente ghiaioso ed evidenti segni di erosione di sponda. La fascia riparia risulta di ampiezza limitata e discontinua.

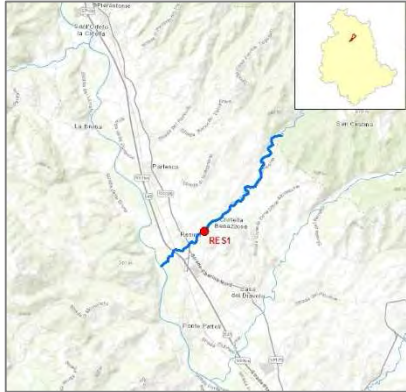
# TORRENTE RESINA DA LIMITE AREA PROTETTA A F. TEVERE (N0100112BF)

Il corpo idrico è un piccolo torrente con flusso intermittente, che scorre in un'area pianeggiante a carattere prevalentemente agricolo. In alveo si possono individuare microhabitat fluviali biotici e minerali, che garantiscono l'insediamento di comunità biologiche piuttosto diversificate. La fascia riparia risulta piuttosto continua.

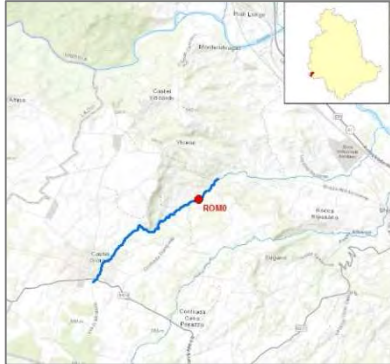
# TORRENTE ROMEALLA DALLE ORIGINI A LIMITE IDROECOREGIONE (N010012203AF)

Il tratto di monte del torrente Romealla scorre nell'area vulcanica sud-occidentale della regione ed è caratterizzato da pendenze accentuate, substrato con prevalenza di massi e ciottoli e portate estremamente variabili. L'acqua presenta un caratteristico colore lattiginoso legato alle caratteristiche geologiche dell'area di origine. L'area circostante il sito di indagine risulta adibita prevalentemente a pascolo e risulta scarsamente antropizzata. La vegetazione ripariale è continua e ben strutturata.

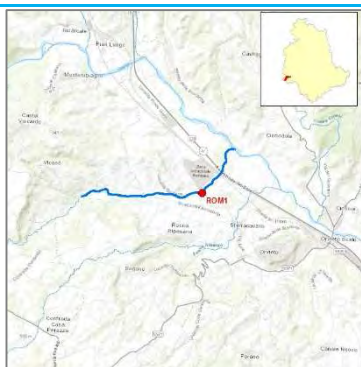
# TORRENTE ROMEALLA DA LIMITE IDROECOREGIONE A F. PAGLIA (N010012203BF)

Il corpo idrico, monitorato nel tratto di valle, presenta ridotti deflussi idrici ed è caratterizzato da un substrato ciottoloso-ghiaioso e da una vegetazione ripariale discontinua e poco strutturata. In alcuni rilevamenti, soprattutto in condizioni di magra, sono state rilevate tracce di anaerobiosi sul fondo.

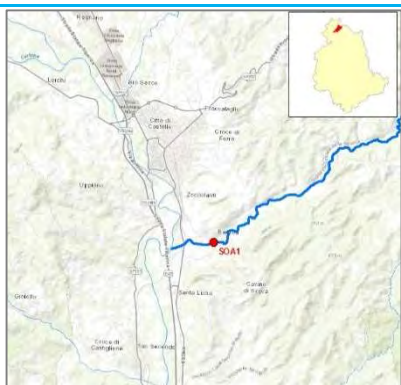
# TORRENTE SOARA (N0100104AF)

Il tratto monitorato, localizzato nell'area valliva, scorre tra aree a prevalente uso agricolo; l'alveo, di ampiezza ridotta, ha un regime tipicamente torrentizio con portate variabili e scarsi deflussi estivi. In condizioni di magra sono stati rilevati, nel corso dei campionamenti, tracce di anaerobiosi e sviluppo di alghe filamentose. L'intero corpo idrico è individuato come area protetta ai sensi della Direttiva 2006/44/CE (vita dei pesci).

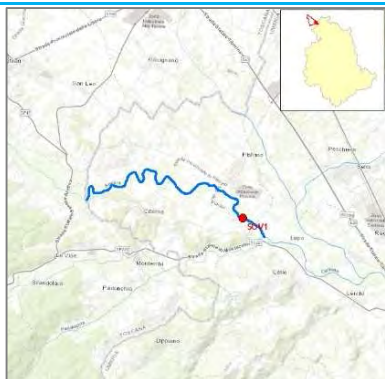
## TORRENTE SOVARA DAL CONFINE REGIONALE A T. CERFONE (N010010201AF)

Il corso d'acqua, a carattere torrentizio, mostra forte variabilità di deflussi e tratti soggetti a periodi di secca. Da un punto di vista eco-morfologico, si rileva la presenza di una vegetazione ripariale continua e ben strutturata, anche se lungo le sponde sono evidenzabili segni di marcata erosione.

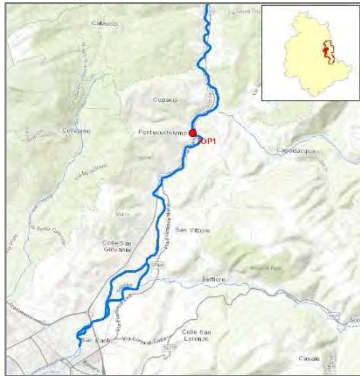
# FIUME TOPINO DA T. CALDOGNOLA A FOLIGNO (N010011505BF)

Il corpo idrico è caratterizzato da discreta ampiezza dell'alveo, portate costanti e substrato prevalentemente ciottoloso-ghiaioso. Le acque, fresche e ben ossigenate, insieme ad una vegetazione ripariale abbastanza continua, favoriscono l'insediamento di comunità biologiche stabili e diversificate.

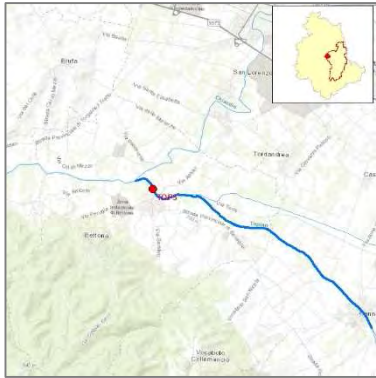
# FIUME TOPINO DA F. TIMIA-TEVERONE-MARROGGIA A F. CHIASCIO (N010011505DF)

Il tratto monitorato è caratterizzato da profondità e larghezza dell'alveo significative e portate consistenti; la vegetazione ripariale è continua a tratti e il substrato, piuttosto omogeneo, è risultato interessato da segni di anaerobiosi e dallo sviluppo di alghe filamentose.

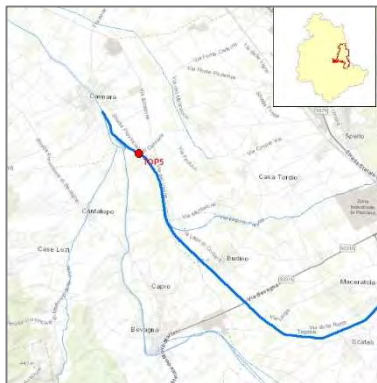
## F. TOPINO DA FOLIGNO A F. TIMIA-TEVERONE-MARROGGIA (N010011505CF)

Il corpo idrico in esame attraversa l'area urbana di Foligno e le aree vallive più antropizzate dell'intero bacino idrografico. Il corpo idrico è interessato da un'ampia serie di alterazioni idromorfologiche (difese di sponda, canali, arginature) finalizzate alla difesa dalle alluvioni e all'uso irriguo. L'insieme di queste modifiche determina una banalizzazione degli habitat e condiziona, unitamente ai carichi antropici, lo stato delle comunità che vivono a stretto contatto con il substrato fluviale. Da segnalare la presenza di anaerobiosi sul fondo dell'alveo e lo sviluppo di alghe filamentose soprattutto nella stagione estiva.

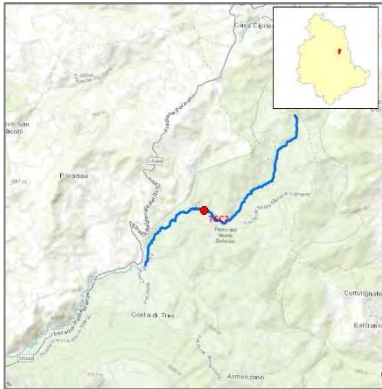
# FIUME TESCOIO DALLE ORIGINI A LIMITE AREA PROTETTA (N010011504AF)

Analogamente agli altri corpi idrici che drenano la Valle Umbra, Il corso d'acqua si presenta con un alveo piuttosto rettilineo di modesta ampiezza ed è caratterizzato dalla presenza di alterazioni idromorfologiche importanti (arginature continue) e da grande variabilità delle portate, fortemente dipendenti dal regime pluviometrico. I parametri ambientali rilevati in fase di monitoraggio hanno spesso evidenziato segni di anaerobiosi sul fondo e lo sviluppo di alghe filamentose tipiche di ambienti eutrofici. La vegetazione ripariale è pressoché assente.

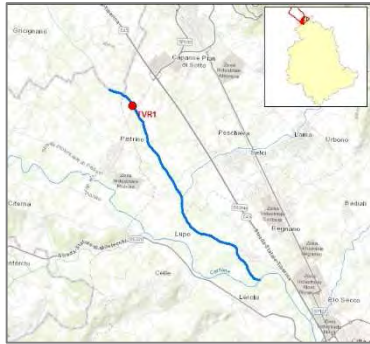
# FIUME TEVERE DAL CONFINE REGIONALE A T. CERFONE (N01001AF)

Il corpo idrico fluviale rappresenta il tratto d'ingresso del fiume Tevere in Umbria ed è caratterizzato da portate non costanti, legate ai rilasci della diga di Montedoglio, in territorio toscano. Da un punto di vista eco-morfologico, il corso d'acqua presenta una fascia riparia di ampiezza limitata, con aree agricole prossime alle sponde. L'intero corpo idrico è individuato come area protetta (ZSC "Fiume Tevere da San Giustino a Pierantonio") e come tratto destinato alla vita dei pesci ai sensi della Direttiva 2006/44/CE.

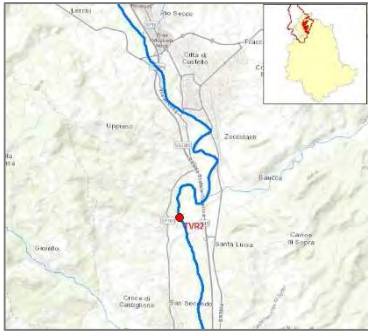
## FIUME TEVERE DA T. CERFONE A T. CARPINA (N01001BF)

Rispetto al tratto di monte, il corpo idrico fluviale presenta portate più consistenti e costanti e risulta spesso in gran parte non guadabile. Da un punto di vista ecomorfologico, il corso d'acqua presenta un alveo ampio e una fascia riparia di ampiezza limitata, con vegetazione continua a tratti. Da segnalare la presenza di aree con colture intensive fino a ridosso delle sponde. L'intero corpo idrico è individuato come area protetta (ZSC "Fiume Tevere da San Giustino a Pierantonio") e come tratto destinato alla vita dei pesci ai sensi della Direttiva 2006/44/CE.

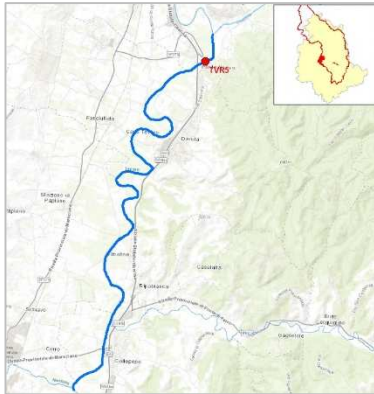
## FIUME TEVERE DA F. CHIASCIO A F.NESTORE (N01001D1F)

Il corpo idrico fluviale attraversa aree ad uso agricolo con colture intensive che si estendono fino in prossimità delle sponde; la vegetazione ripariale, infatti, presenta un'ampiezza molto ridotta ed è interrotta per lunghi tratti, anche a seguito di interventi idraulici sulle sponde che hanno determinato il completo taglio dei pioppi. In questo tratto il Tevere è caratterizzato da un alveo molto ampio e da consistenti portate e velocità di corrente che lo rendono non guadabile. Durante la stagione estiva si assiste ad una forte oscillazione di livello legata ai numerosi attingimenti ad uso irriguo.

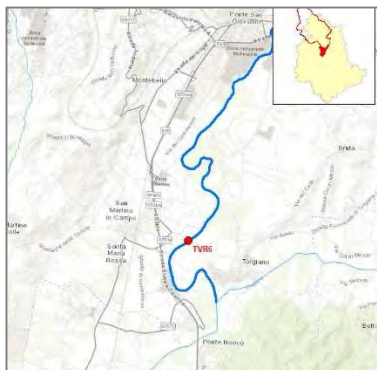
## FIUME TEVERE DA PERUGIA A F. CHIASCIO (N01001DF)

Il corpo idrico fluviale monitorato è caratterizzato da profondità e larghezza dell'alveo significative e portate consistenti. Da un punto di vista eco-morfologico, il corso d'acqua presenta prevalentemente una fascia riparia di ampiezza limitata e discontinua. Da segnalare anche in questo sito la presenza di aree urbane e agricole che si estendono fino a ridosso delle sponde. Nella parte iniziale nel tratto, fra le frazioni di Ponte Valleceppi e Ponte San Giovanni, il corso del Tevere forma un'ansa detta "Ansa degli Ornari" (ZSC), che rappresenta un'area naturalistica molto interessante della Rete Natura 2000, in quanto sono presenti boschi con prevalenza di specie igrofile, popolati da numerose specie protette tipiche delle zone umide.

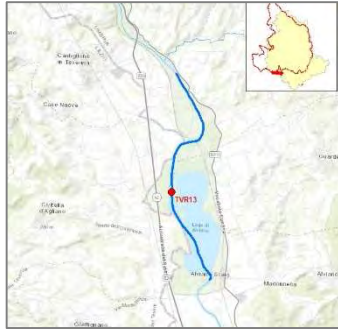
## FIUME TEVERE DAL PUNTO IMMISSIONE DELLA CENTRALE DI BASCHI ALLA TRAVERSA DI ALVIANO (N01001HF)

Il tratto monitorato è caratterizzato da profondità e larghezza dell'alveo significative e portate estremamente variabili in funzione delle gestione della diga di Corbara. L'intero corpo idrico è individuato come area protetta ed è parte integrante di una delle zone umide più estese dell'Italia centrale, l'Oasi di Alviano (ZSC), caratterizzata da una elevata varietà di habitat e da numerose specie di uccelli tipici degli ambienti umidi.

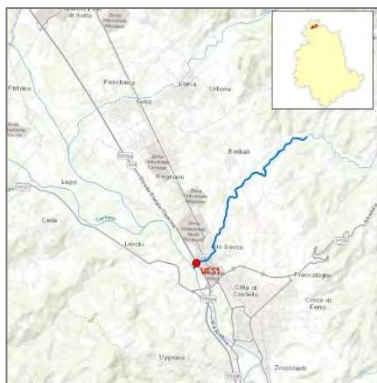
# TORRENTE VASCHI DA LOC. FIUME A F. TEVERE (N0100103BF)

Il tratto vallivo del torrente Vaschi, che attraversa aree fortemente antropizzate, si presenta come un corso d'acqua di modesta ampiezza e con portate fortemente dipendenti dal regime pluviometrico. Dai rilievi in campo sono state osservate tracce di anerobiosi sul fondo dell'alveo e assenza di una vegetazione riparia ben strutturata capace di funzionare come fascia tampone.

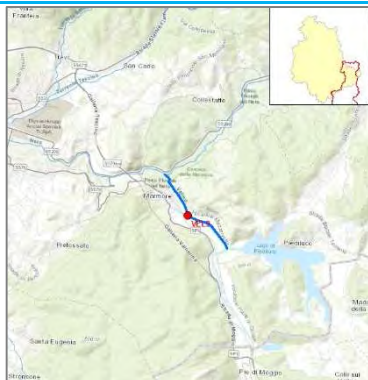
# FIUME VELINO DA L. PIEDILUCO A F. NERA (N010012607BF)

Il corso d'acqua rappresenta una Zona Speciale di Conservazione ed è individuato come area destinata alla vita dei pesci ai sensi della Direttiva 2006/44/CE.

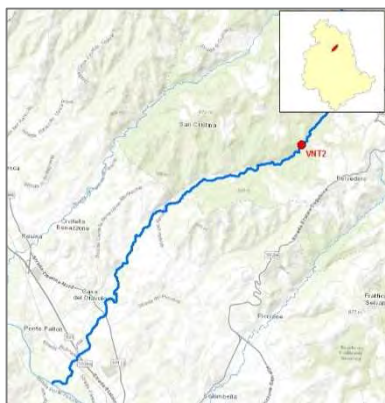
# TORRENTE VENTIA (N0100113AF)

Il corpo idrico è caratterizzato da una grande variabilità di microhabitat con prevalenza di granulometrie grossolane che favoriscono una colonizzazione stabile delle comunità biologiche. La vegetazione riparia ben strutturata risulta in continuità con il bosco. Queste caratteristiche, unite all'assenza di pressioni antropiche nel bacino e di modificazioni idromorfologiche, hanno portato all'individuazione del tratto monitorato come potenziale "sito di riferimento". Durante la stagione estiva è spesso interessato da periodi di siccità.
