VALUTAZIONE DELLO STATO ECOLOGICO E CHIMICO DEI CORPI IDRICI LACUSTRI (2018-2020)

Novembre 2022

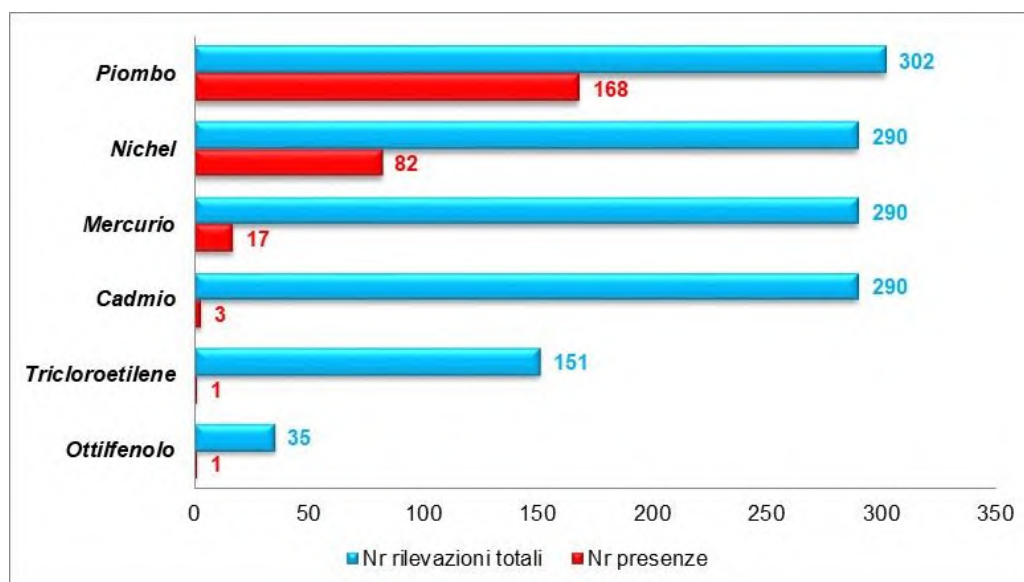
Fig. 7 - Positività rilevate per le sostanze di sintesi prioritarie monitorate – triennio 2018-2020

Nella Fig. 7 viene mostrato il quadro delle sostanze prioritarie organiche e inorganiche che hanno presentato, in almeno una determinazione analitica, concentrazioni superiori al limite di rilevabilità.

Le positività più numerose sono state rilevate per i metalli (in particolare piombo e nichel), sostanze inorganiche largamente ubiquitarie, di origine sia naturale che antropica. Fatto salvo quanto già discusso per il mercurio, le concentrazioni riscontrate per i metalli sono comunque risultate ampiamente inferiori agli standard di qualità, sia in termini di concentrazione massima ammissibile (SQA-CMA), sia in termini di concentrazione media annua (SQA-MA) della frazione biodisponibile.

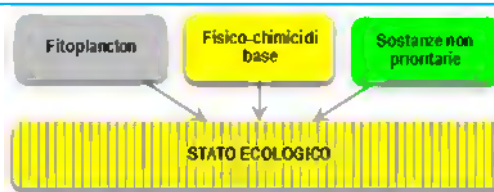
STATO ECOLOGICO (2018-2020)

Lo stato ecologico viene determinato dal giudizio associato agli elementi chimico-fisici di base che evidenziano condizioni di trofia fortemente accentuate rispetto agli altri laghi, con concentrazioni molto elevate di fosforo totale e ridotti tenori di ossigeno in profondità. Relativamente alla popolazione algale, invece, non è stato possibile applicare gli indici fitoplanctonici per la mancanza di un numero sufficiente di specie indicatrici.

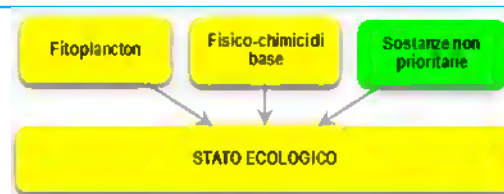
STATO ECOLOGICO (2018-2020)

Lo stato ecologico viene determinato dal giudizio associato sia alla comunità fitoplanctonica sia agli elementi chimico-fisici di base (fosforo totale e trasparenza). La valutazione dei macrodescrittori, tuttavia, potrebbe essere negativamente influenzata dal metodo di classificazione che non tiene conto delle caratteristiche ecomorfologiche del lago e dell'assenza di processi di stratificazione.
