# VALUTAZIONE DELLO STATO ECOLOGICO E CHIMICO DEI CORPI IDRICI LACUSTRI (2021-2023)

Novembre 2024

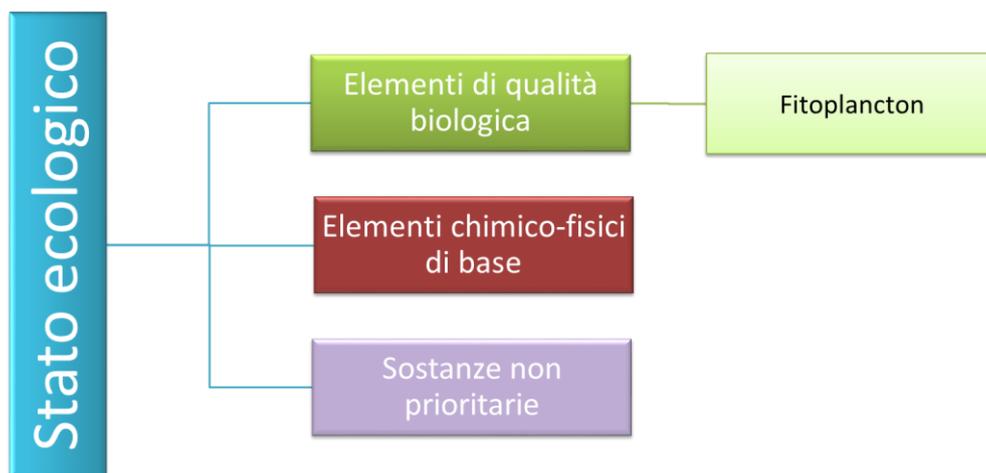
Fig. 1 - Schema di classificazione dello stato ecologico dei corpi idrici lacustri

La valutazione dello stato ecologico dei corpi idrici lacustri umbri relativa al triennio 2021-2023 è stata elaborata, come di consueto, secondo lo schema di Fig. 1, applicando gli indici e i valori di riferimento previsti nel DM 260/2010 (integrati con le modifiche introdotte dalla Decisione 229/2018/CE) e tenendo conto dei criteri fissati per la classificazione dei corpi idrici artificiali e fortemente modificati<sup>2</sup>.

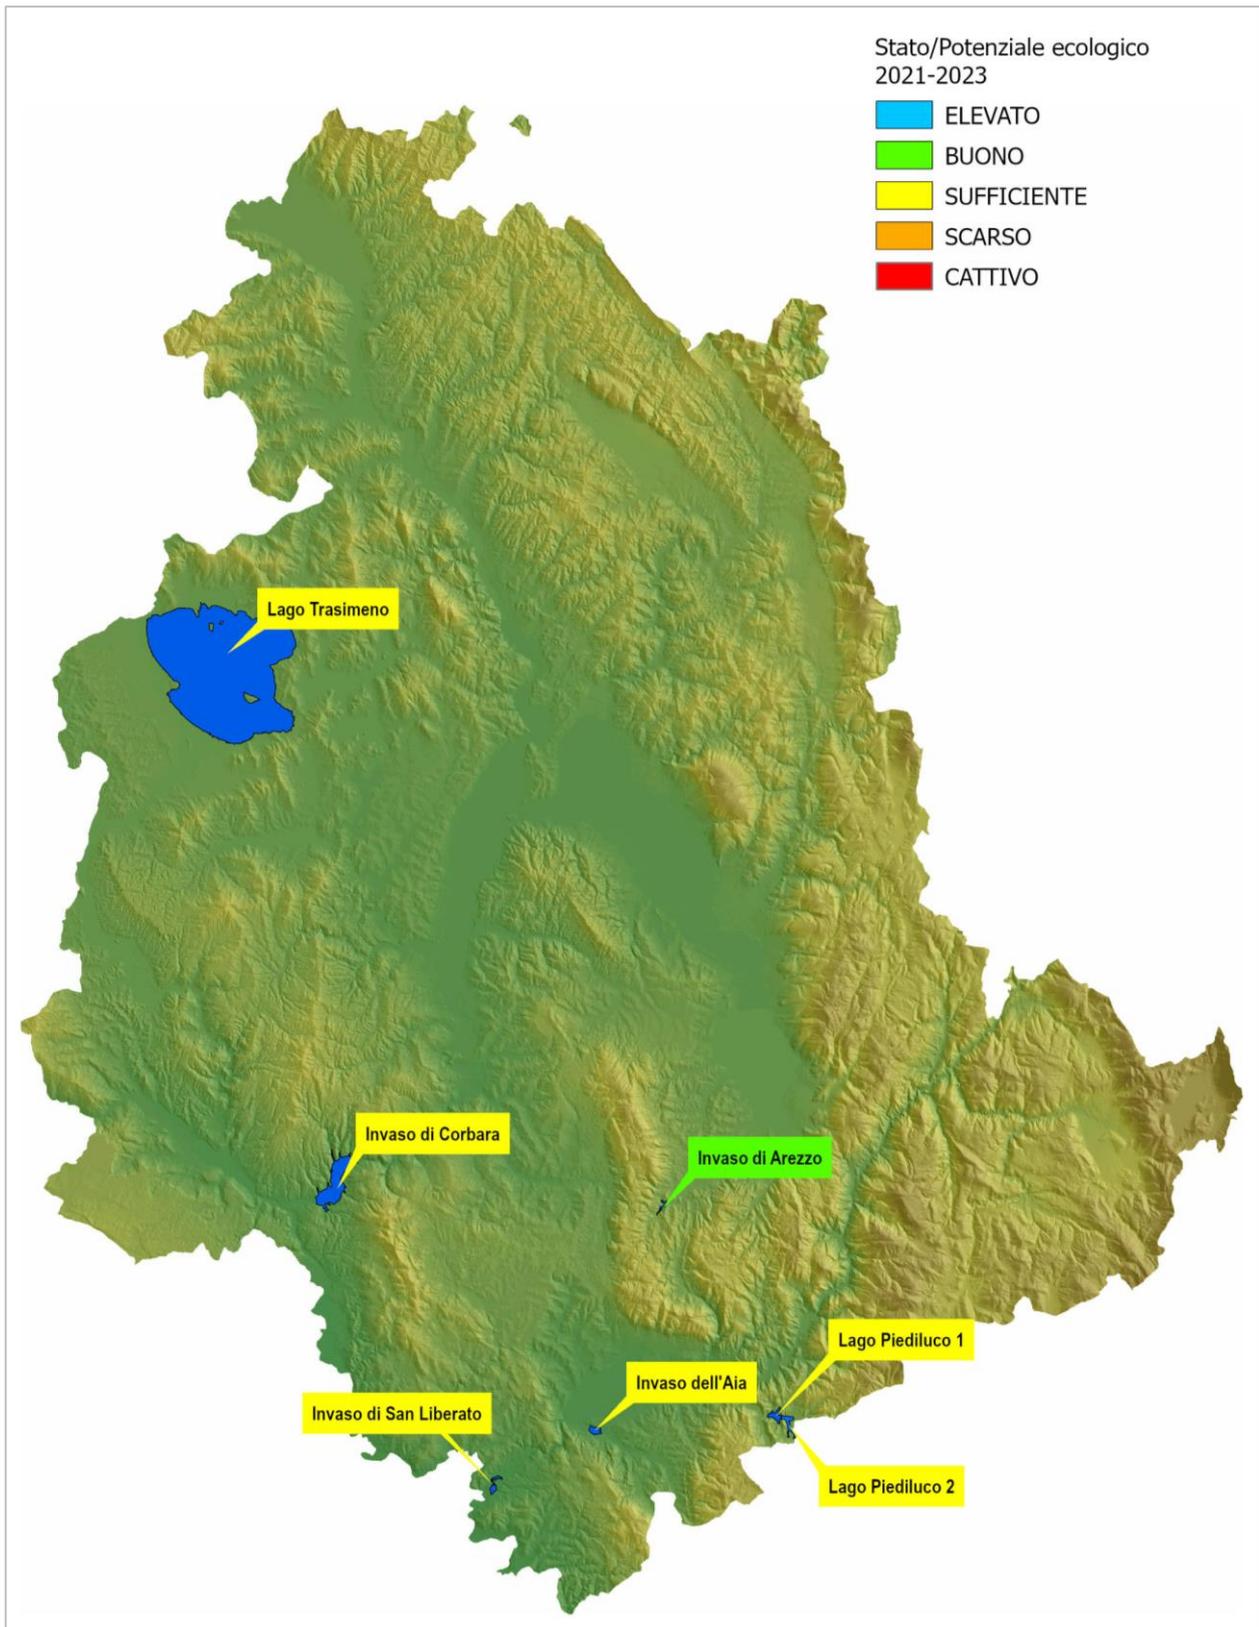
Fig. 2 - Stato ecologico dei corpi idrici lacustri umbri – triennio 2021-2023

I risultati delle valutazioni svolte sono riportati in Fig. 2 e Tab. 4, rappresentati secondo lo schema cromatico indicato nelle tabelle 4.6.1/a e 4.6.2/a del DM 260/2010, rispettivamente per i corpi idrici naturali e per quelli fortemente modificati.

La maggior parte dei corpi idrici monitorati presenta moderate alterazioni della qualità ecologica (stato sufficiente), che determinano il mancato raggiungimento dell'obiettivo fissato dalla norma; l'unica eccezione è rappresentata dall'Invaso di Arezzo, classificato in stato buono. Per l'Invaso di Corbara, il giudizio è stato elaborato sulla base dei soli parametri chimici e chimico-fisici, dal momento che i dati biologici raccolti non hanno consentito l'applicazione dell'indice fitoplanctonico per tutti gli anni di monitoraggio.

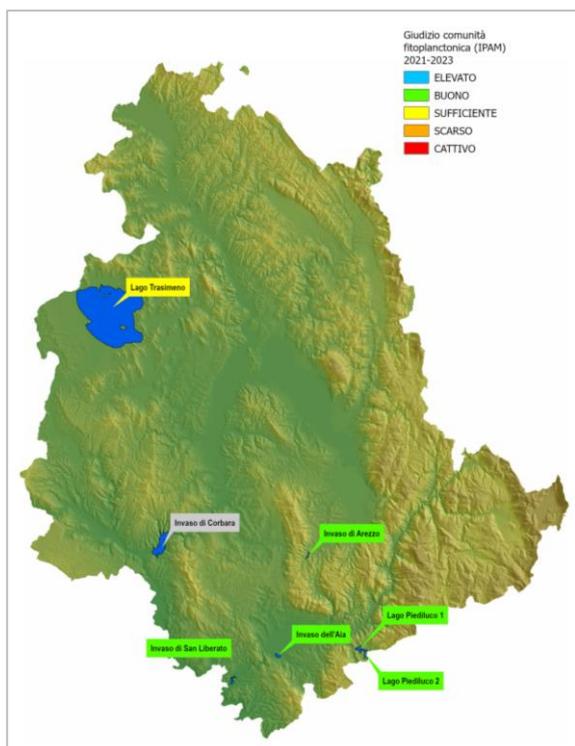
Fig. 3 - Classificazione della comunità fitoplanctonica in base all'indice IPAM – triennio 2021-2023

La classificazione della comunità fitoplanctonica dei corpi idrici lacustri relativa al triennio 2021-2023 viene presentata in Fig. 3, mentre nella Tab. 6 viene riportato il dettaglio dei giudizi relativi ai singoli anni e il giudizio complessivo associato al valore medio dell'indice IPAM (Metodo italiano di valutazione del fitoplancton) previsto dal DM 260/2010.

L'indice è stato elaborato utilizzando i dati qualitativi (conteggi e biovolumi cellulari) della comunità fitoplanctonica raccolti nei corpi idrici monitorati, applicando le linee guida del CNR-ISE.

Per l'invaso di Corbara, come già anticipato, non è stato possibile valutare l'indice IPAM, dal momento che la percentuale in biovolume delle specie indicatrici è risultata inferiore alla soglia minima (70%) necessaria per procedere al calcolo del subindice MedPTI in due dei tre anni di monitoraggio.

L'andamento nel triennio mostra una sostanziale stabilità dello stato associato alla comunità fitoplanctonica per tutti i corpi idrici, ad eccezione del lago Trasimeno, che sembra evidenziare un trend negativo per tutti i subindici.

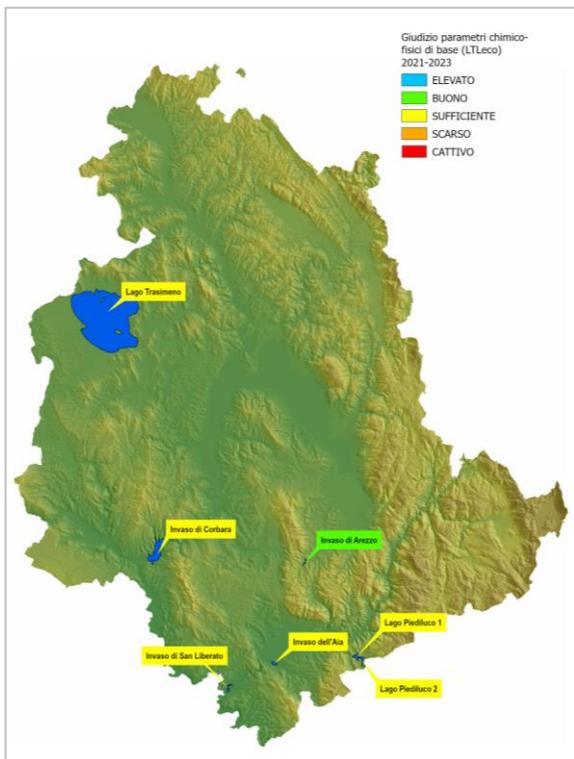
Fig. 4 - Classificazione dei parametri macrodescrittori in base all'indice LTLeCo – triennio 2021-2023

In Fig. 4 viene presentata la classificazione degli elementi fisico-chimici di base dei corpi idrici lacustri ottenuta applicando l'indice LTLeCo ai dati raccolti nel periodo 2021-2023, mentre in Tab. 8 viene riportato, oltre al giudizio complessivo, anche il valore medio rilevato nel triennio per i singoli parametri ed il relativo punteggio associato, calcolato sulla base dei limiti di classe riportati nelle tabelle 4.2.2/a-d del DM 260/2010.

Rispetto al triennio precedente, l'unica variazione da segnalare riguarda l'Invaso di Arezzo che, in relazione alla lieve riduzione della concentrazione media di fosforo, presenta un miglioramento del giudizio LTLeCo, classificato in stato buono.

Tutti gli altri corpi idrici monitorati confermano, invece, il giudizio di stato sufficiente, determinato in misura prevalente dai parametri trasparenza e fosforo totale, che hanno presentato quasi ovunque valori medi compatibili con il livello 3.

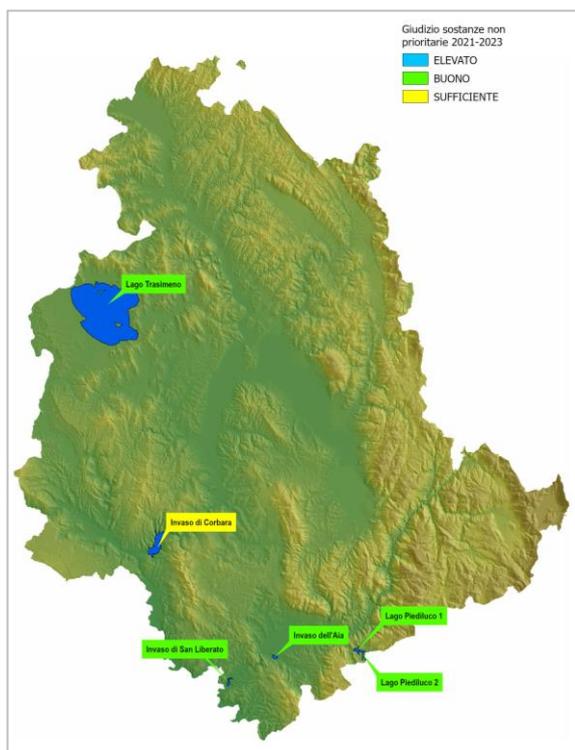
Fig. 5 - Classificazione degli elementi chimici a sostegno – triennio 2021-2023

In Fig. 5 viene presentata la classificazione degli elementi chimici a sostegno elaborata sulla base dei dati relativi alle sostanze microinquinanti non prioritarie raccolti nel periodo 2021-2023 nei 6 corpi idrici lacustri nei quali l'analisi delle pressioni ha evidenziato un potenziale rischio di immissione (Lago Trasimeno, Invaso di Corbara, Invaso dell'Aia, Invaso di S. Liberato, Lago Piediluco 1 e 2).

Il giudizio è stato calcolato in funzione della conformità delle concentrazioni rilevate agli standard di qualità ambientale fissati dalla Tabella 1/B del D.Lgs 172/2015 e definiti in termini di concentrazioni medie annue (SQA-MA).

Tutti i corpi idrici monitorati nel triennio hanno presentato valori delle sostanze non prioritarie compatibili con il buono stato, ad eccezione dell'invaso di Corbara che, a causa delle elevate concentrazioni medie di AMPA rilevate in tutti gli anni di monitoraggio, risulta classificato in stato sufficiente.

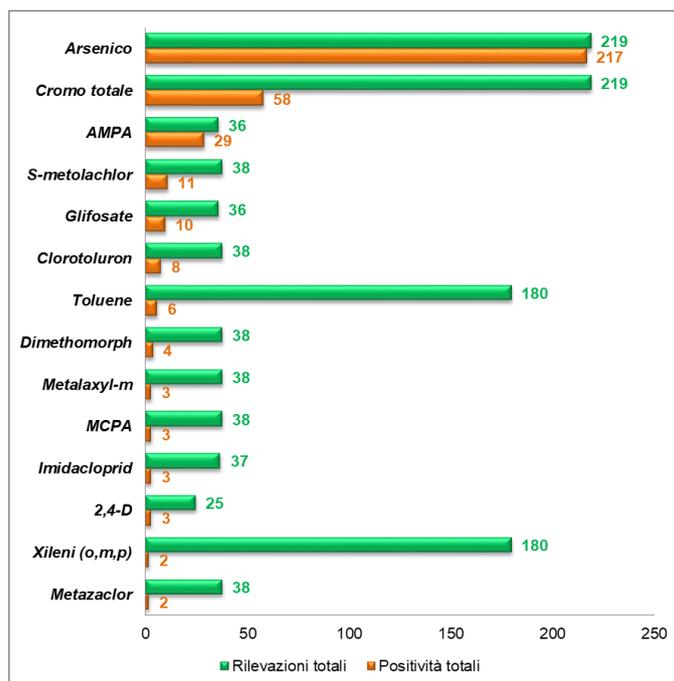
Fig. 6 - Positività rilevate per le sostanze di sintesi non prioritarie monitorate – triennio 2021-2023

Nella Fig. 6 viene mostrato il quadro delle sostanze non prioritarie che, pur non pregiudicando il giudizio complessivo degli elementi chimici a sostegno, hanno comunque presentato concentrazioni superiori al limite di rilevabilità analitica in più di un'occasione.

Come si riconosce dal grafico, i parametri che più diffusamente hanno evidenziato positività sono i metalli, analizzati in tutti i corpi idrici lacustri monitorati, e in particolare l'arsenico (217 positività su 219 rilevazioni totali) e il cromo totale (58 positività su 219 campioni).

Relativamente ai parametri organici, invece, sono state rilevate diverse presenze per i prodotti fitosanitari, campionati sistematicamente nell'Invaso di Corbara e solo saltuariamente nel Lago Trasimeno.

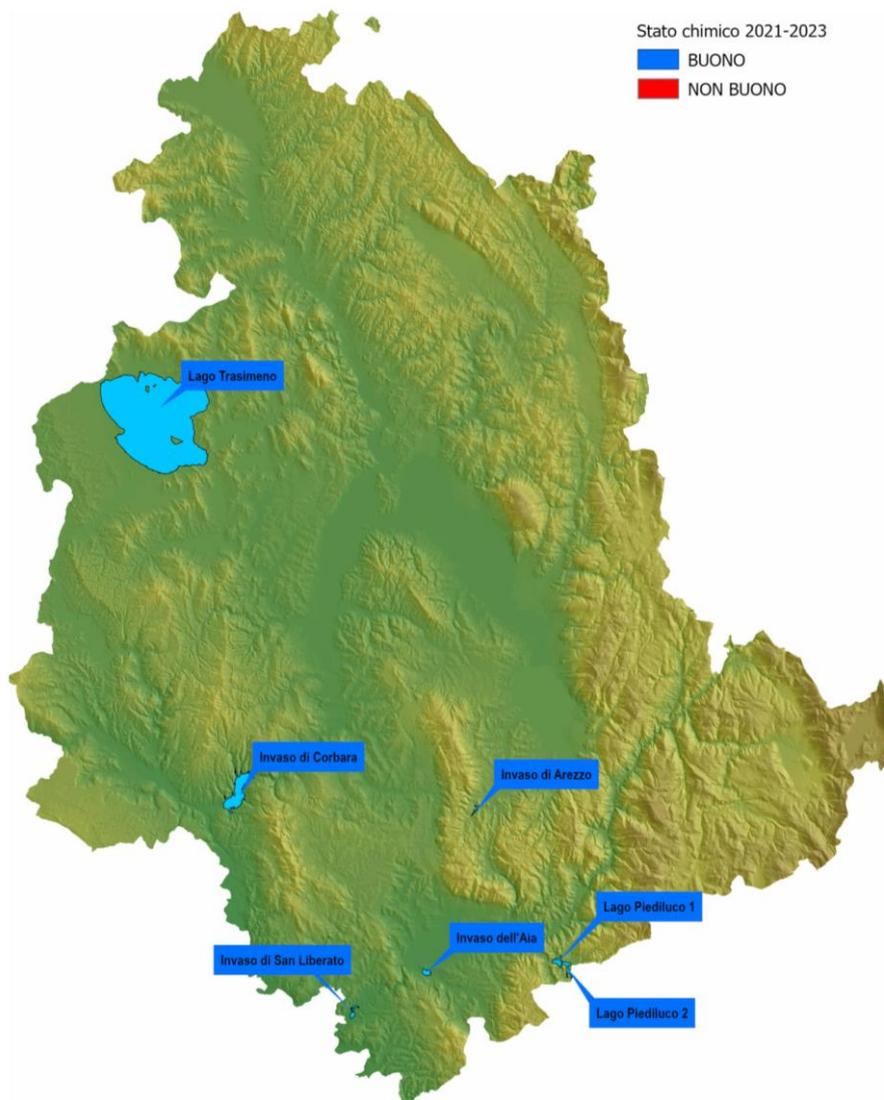
Fig. 7 - Stato chimico dei corpi idrici lacustri – triennio 2021-2023

Nella Fig. 7 e nella Tab. 11 viene presentata la classificazione dello stato chimico dei corpi idrici lacustri monitorati nel periodo 2021-2023.

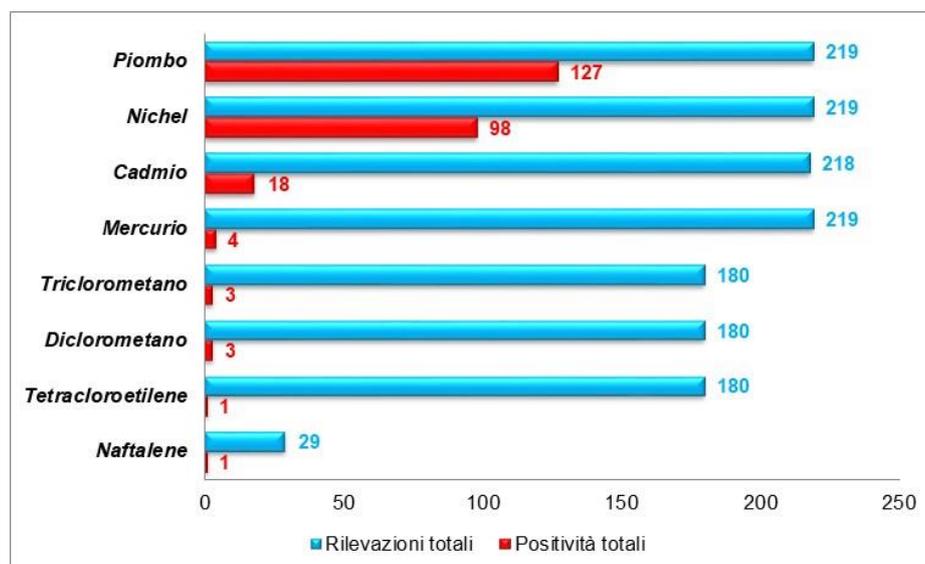
Fig. 8 - Positività rilevate per le sostanze di sintesi prioritarie monitorate – triennio 2021-2023

Nella Fig. 8 viene mostrato il quadro delle sostanze prioritarie organiche e inorganiche che hanno presentato, in almeno una determinazione analitica, concentrazioni superiori al limite di rilevabilità.

Le positività più numerose sono state rilevate, ancora una volta, per i metalli, mentre del tutto trascurabile è la presenza di sostanze organiche prioritarie.

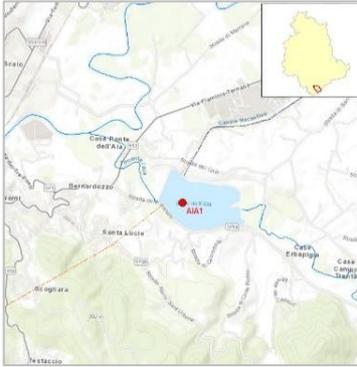
# INVASO DELL'AIA (N010012612BL)

SUPERFICIE (Km<sup>2</sup>): 0,64  
 VOLUME DI INVASO (Mm<sup>3</sup>): 2  
 PROFONDITA' MASSIMA (m): -  
 PROFONDITA' MEDIA (m): 3  
 BACINO DIRETTO (Km<sup>2</sup>): 7  
 BACINO TOTALE (Km<sup>2</sup>): 89  
 CORPO IDRICO IMMISSARIO: Torrente L'Aia dalle origini a l. dell'Aia (N010012612AF), Canale Recentino (N01001261201AF)  
 CORPO IDRICO EMISSARIO: Torrente L'Aia da L. dell'Aia a F. Nera (N010012612CF)

L'invaso, nato dallo sbarramento del torrente L'Aia per l'alimentazione della centrale idroelettrica di Narni, è noto anche come Lago di Recentino. Esso riceve, infatti, le acque del Canale Recentino, derivate dal Fiume Nera in Conca Ternana. Nel corso degli anni, l'invaso ha subito un progressivo interrimento che ne ha ridotto significativamente la capacità di accumulo. Nonostante la natura artificiale, il lago è un'importante ambiente umido, tanto da essere individuato come area naturale protetta.

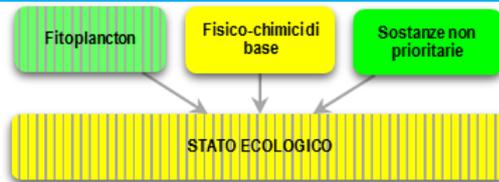
Lo stato ecologico risulta determinato, come già in passato, dal giudizio associato agli elementi chimico-fisici di base e, in particolare, al fosforo totale e alla trasparenza che hanno presentato nell'intero periodo valori non compatibili con gli obiettivi di qualità. Buona invece la composizione e struttura della comunità fitoplanctonica rilevata.

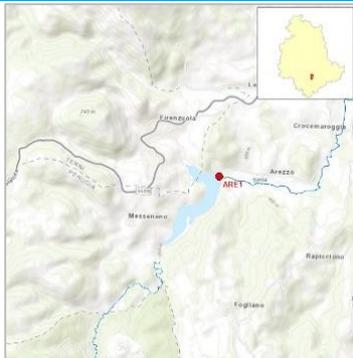
# INVASO DI AREZZO (N01001150506BL)

**SUPERFICIE (Km<sup>2</sup>):** 0,2  
**VOLUME DI INVASO (Mm<sup>3</sup>):** 6,3  
**PROFONDITA' MASSIMA (m):** 25  
**PROFONDITA' MEDIA (m):** 7  
**BACINO DIRETTO (Km<sup>2</sup>):** 7  
**BACINO TOTALE (Km<sup>2</sup>):** 24  
**CORPO IDRICO IMMISSARIO:** Fiume Timia-Teverone-Marroggia dalle origini a l. di Arezzo (N01001150506AF)  
**CORPO IDRICO EMISSARIO:** Fiume Timia-Teverone-Marroggia da l. di Arezzo a T. Tessino (N01001150506CF)

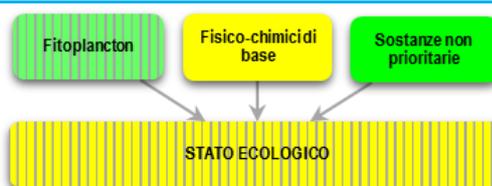
Analogamente al corpo idrico Lago di Piediluco I, lo stato ecologico viene determinato dal giudizio associato agli elementi chimico-fisici di base e in particolare al fosforo totale e alla trasparenza che hanno presentato nell'intero triennio valori non compatibili con gli obiettivi di qualità. Buona invece la composizione e struttura della comunità fitoplanctonica rilevata.

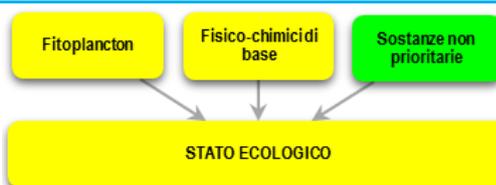
Lo stato ecologico viene determinato dal giudizio associato sia alla comunità fitoplanctonica sia agli elementi chimico-fisici di base (fosforo totale e trasparenza). La valutazione dei macrodescrittori, tuttavia, potrebbe essere negativamente influenzata dal metodo di classificazione che non tiene conto delle caratteristiche ecomorfologiche del lago e dell'assenza di processi di stratificazione.
